COMUNE DI CAVARZERE
PROVINCIA DI VENEZIA

RELAZIONE TECNICO-DESCRITTIVA

INTERVENTO DI MANUTENZIONE DEL PONTICELLO FERROVIARIO SITO AL KM 23+692
DELLA LINEA MESTRE-ADRIA.

**INTERVENTO DI MANUTENZIONE DEL PONTICELLO FERROVIARIO "FOSSON DEI FERRI"
SITO AL KM24+650 DELLA LINEA MESTRE-ADRIA**

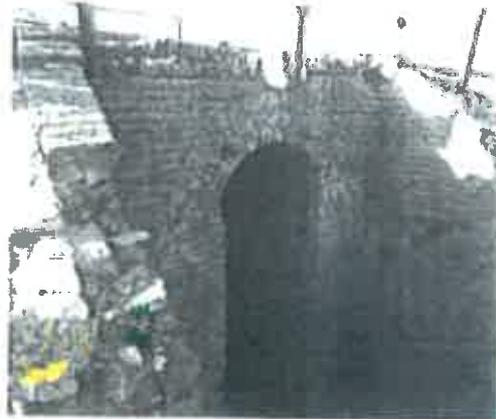
La struttura esistente, realizzata in laterizio, risulta costituita da un arco a tutto sesto appoggiato sulle spalle pressoché ortogonali alla linea ferroviaria "asse longitudinale del ponte pressoché perpendicolare alla linea ferroviaria".

Gli imbocchi lato SX e DX della struttura atti a sostenere anche il rilevato ferroviario risultano sempre in elementi di laterizio con andamento inclinato ed altezza variabile a seguire l'andamento della scarpata ferroviaria.

Sopra i muri di contenimento della struttura lato SX e DX della linea ferroviaria risulta installato in parapetto metallico con 4 montanti verticali e tre correnti orizzontali (compreso il corrimano).

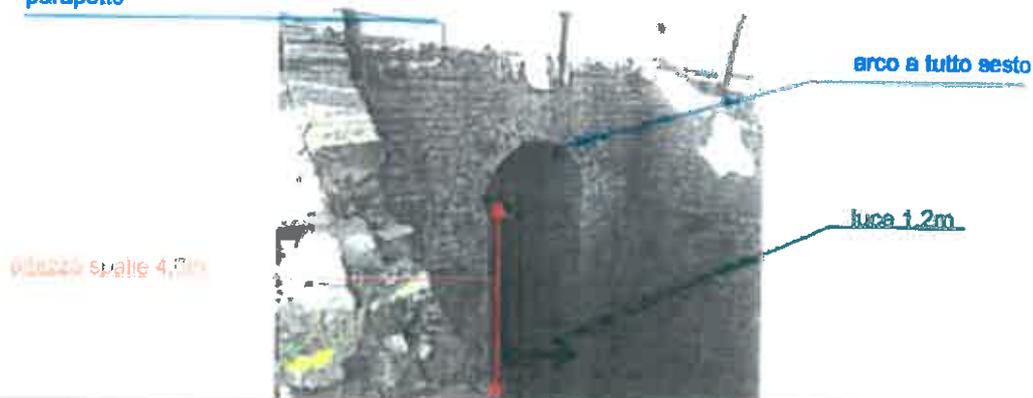
parapetto

- luce (corda) pari a 1,2 m;
- freccia in chiave dell'arco è pari a 0,6 m " l'arco è a tutto sesto e il raggio misura 0,6 m";
- l'altezza delle spalle risulta pari a 4,00 m "desunta da una prima stima sommaria e da info fornite dalla committenza". Nota: in fase preliminare, in relazione anche alla presenza di acqua nell'alveo del fossato non sono state eseguite indagini visive e strumentali sulla parte ad intradosso della struttura e sulla struttura stessa.

Da un esame visivo, l'opera oggetto d'intervento presenta segni di ammaloramento dovuti alla vetust  quali a titolo esemplificativo e non esaustivo:

- degrado degli elementi in laterizio;
- impoverimento dei corsi di legante "malta di interstizio";
- distacchi localizzati di alcuni mattoni soprattutto nella zona dei muri frontali lato Est.

Per evitare il possibile distacco dei timpani e di parti murarie sottoposte ad azioni sismiche sono state previste delle barre trasversali passanti da lato SX e DX in acciaio inox tipo dywidag.

Nell'intradosso dell'intera struttura del ponte sono previste cuciture in barre di inox sia nell'arco (passo 40 cm quinconce) che nelle spalle (passo 50 cm quinconce). Attraverso packer di iniezione viene realizzato il consolidamento finale dell'intero ponte, il packer per iniezioni permette di iniettare all'interno della muratura in oggetto una resina in grado di riempire ogni singolo spazio tra la muratura "eliminazione di cavità interne dovute alla vetustà dei materiali" e legare in un'entità unica la struttura del ponte.

Nel muri d'ala del ponte "muri di imbocco" si ritengono necessari interventi di cucitura dell'intera muratura con la sottofondazione esistente (non ispezionabile in fase di sopralluogo). L'intervento prevede l'inserimento in ogni muratura del prospetto laterale di almeno n. 5 barre auto-perforanti Ø32.

Al termine dell'intero intervento è prevista la rifugatura e il ripristino delle murature.

Parallelamente ai lavori di cui sopra si prevede la sostituzione dei parapetti esistenti e/o adeguamento degli stessi al fine di regolarizzare alcuni parametri quali battipiede e geometrie.

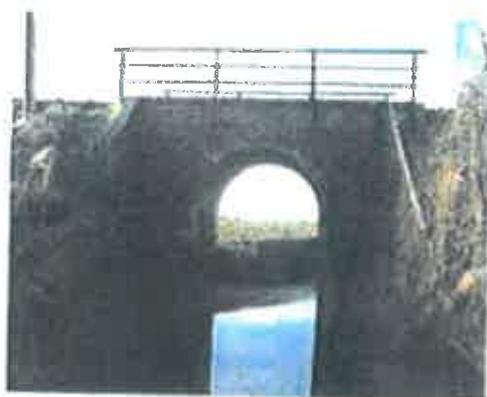
Da un esame visivo dello stato di fatto, la struttura esistente in laterizio risulta costituita da un arco a tutto sesto appoggiato sulle spalle pressoché ortogonali alla linea ferroviaria "asse longitudinale del ponte pressoché perpendicolare alla linea ferroviaria".

Gli imbocchi lato SX e DX della struttura atti a sostenere anche il rilevato ferroviario risultano sempre in elementi di laterizio con andamento inclinato ed altezza variabile a seguire l'andamento della scarpata ferroviaria.

Sopra i muri di contenimento della struttura lato SX e DX della linea ferroviaria risulta installato in parapetto metallico con 4 montanti verticali e tre correnti orizzontali (compreso il corrimano).

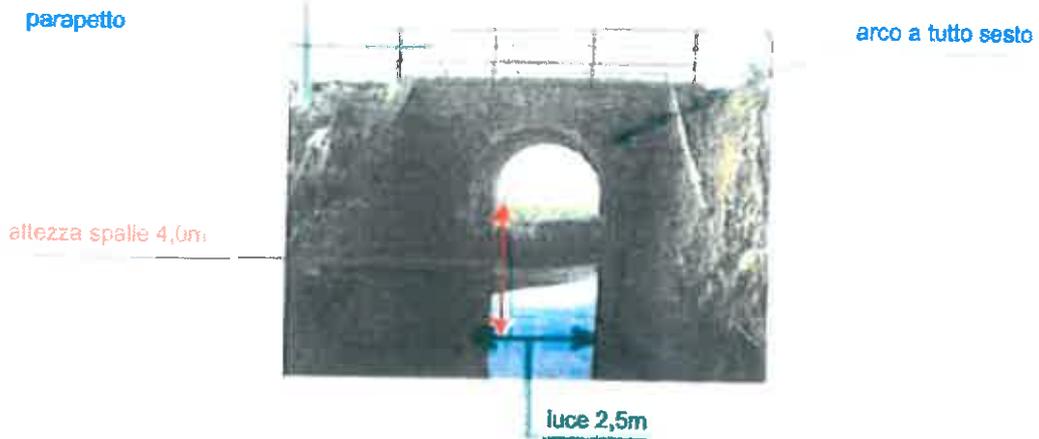
- luce (corda) pari a 2,50 m;
- freccia in chiave dell'arco è pari a 1,25 m " l'arco è a tutto sesto e il raggio misura 1,25 m";
- l'altezza delle spalle risulta pari a 4,00 m "desunta da una prima stima sommaria e da info fornite dalla committenza". Nota: in fase preliminare, in relazione anche alla presenza di acqua nell'alveo del fossato non sono state eseguite indagini visive e strumentali sulla parte ad intradosso della struttura e sulla struttura stessa.

Da un esame visivo l'opera oggetto d'intervento presenta segni di ammaloramento dovuti alla vetust  quali, a titolo esemplificativo e non esaustivo,:

- degrado degli elementi in laterizio;
- impoverimento dei corsi di legante "malta di interstizio";
- distacchi localizzati di alcuni mattoni soprattutto nella zona dei muri frontali lato Est.

Per evitare il possibile distacco dei timpani e di parti murarie sottoposte ad azioni sismiche sono state previste delle barre trasversali passanti da lato SX e DX in acciaio inox tipo dywidag.

Nell'intradosso dell'intera struttura del ponte sono previste cuciture in barre di inox sia nell'arco (passo 40 cm quinconce) che nelle spalle (passo 50 cm quinconce). Attraverso packer di iniezione viene realizzato il consolidamento finale dell'intero ponte, il packer per iniezioni permette di iniettare all'interno della muratura in oggetto una resina in grado di riempire ogni singolo spazio tra la muratura "eliminazione di cavità interne dovute alla vetustà dei materiali" e legare in un'entità unica la struttura del ponte. Materiali:

Nei muri d'ala del ponte "muri di imbocco" si ritengono necessari interventi di cucitura dell'intera muratura con la sottofondazione esistente (non ispezionabile in fase di sopralluogo). L'intervento prevede l'inserimento in ogni muratura del prospetto laterale di almeno n. 5 barre auto-perforanti Ø32.

Al termine dell'intero intervento è prevista la rifugatura e il ripristino delle murature.

Parallelamente ai lavori di cui sopra si prevede la sostituzione dei parapetti esistenti e/o adeguamento degli stessi al fine di regolarizzare alcuni parametri quali battipiede geometrie.
